DORFERNEUERUNG MÜHLHAUSEN

*TG-Vorstandssitzung
am
05. Juli 2016*

Zwischenstand Vorbereitungsplanung Dorferneuerung

Bestandsaufnahme | Bewertung

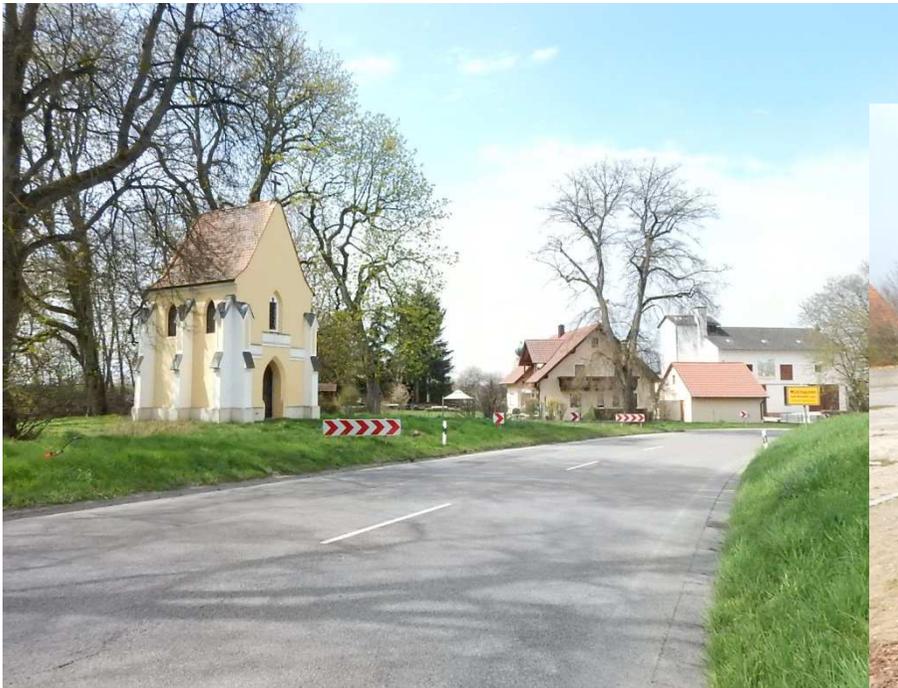
**Ortseinfahrt
überbreit
Kein Geh- und
Radweg
Wittmann-Kapelle
ohne Zugang**

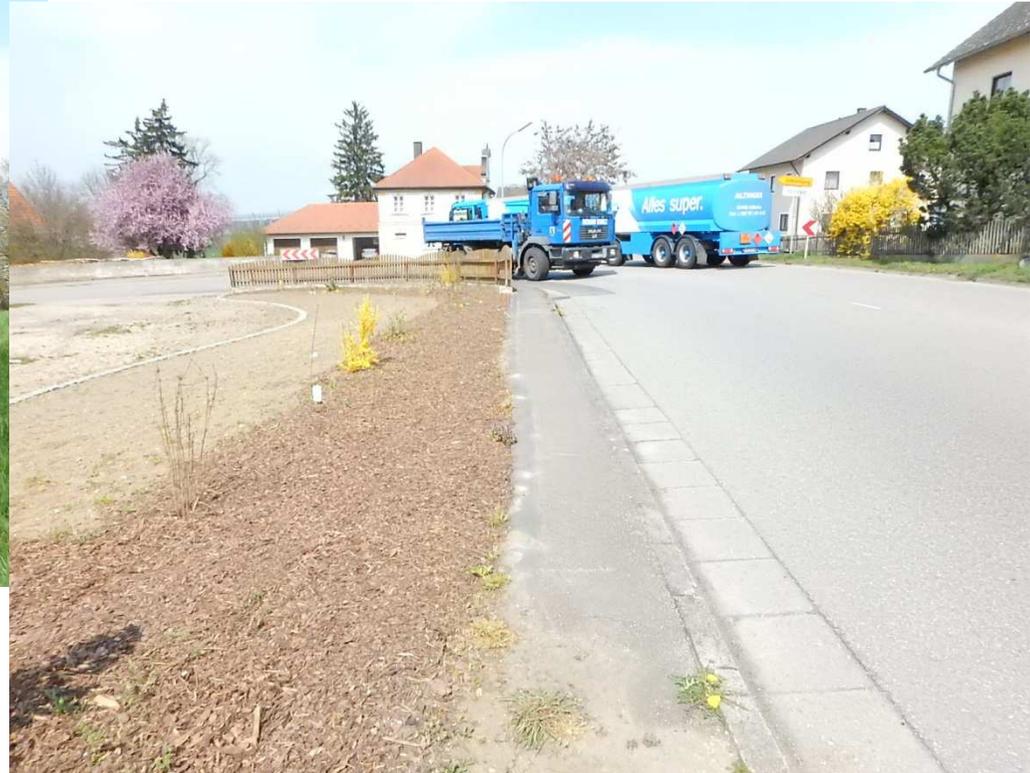
**Einmündung Dürnbucher Straße
Gehweg schmal, beengt
Querung für Fußgänger ungünstig**

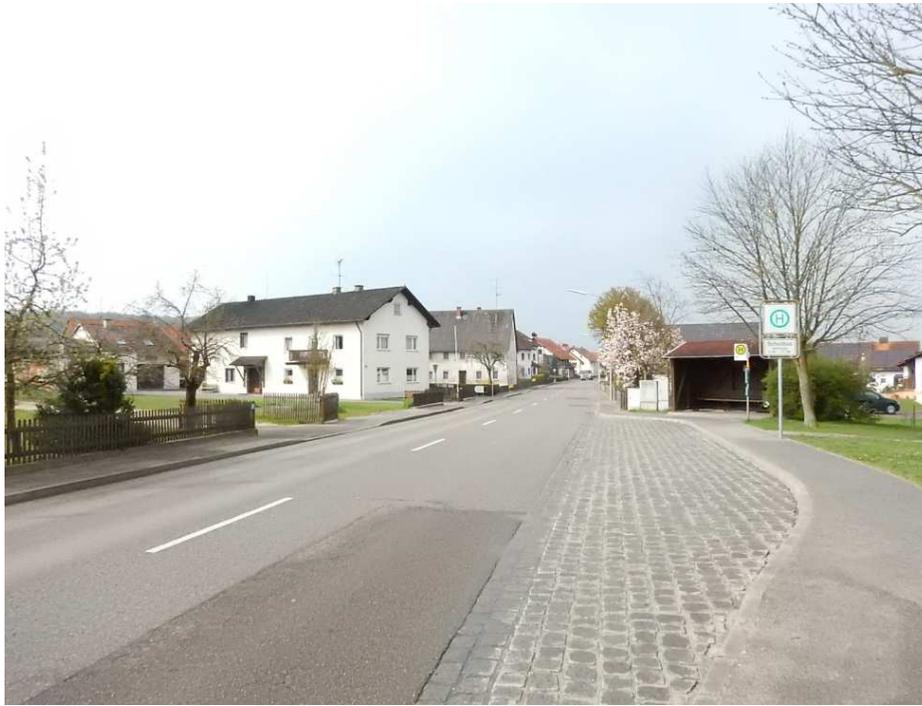
**Siegenburger Straße Kirche St. Jakob
Ungegliederter Straßenraum, Radweg
fehlt. Parken kaum möglich.**

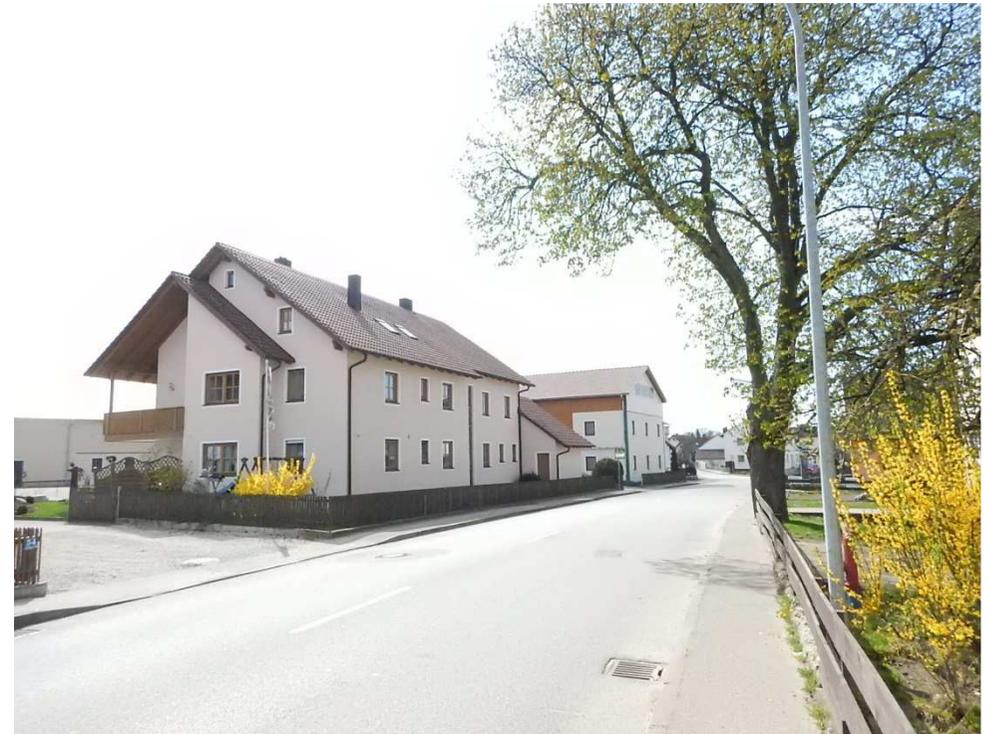
**Siegenburger Straße Höhe Haus-Nr. 27
Gehweg mit knapp 1m Breite beengt.**

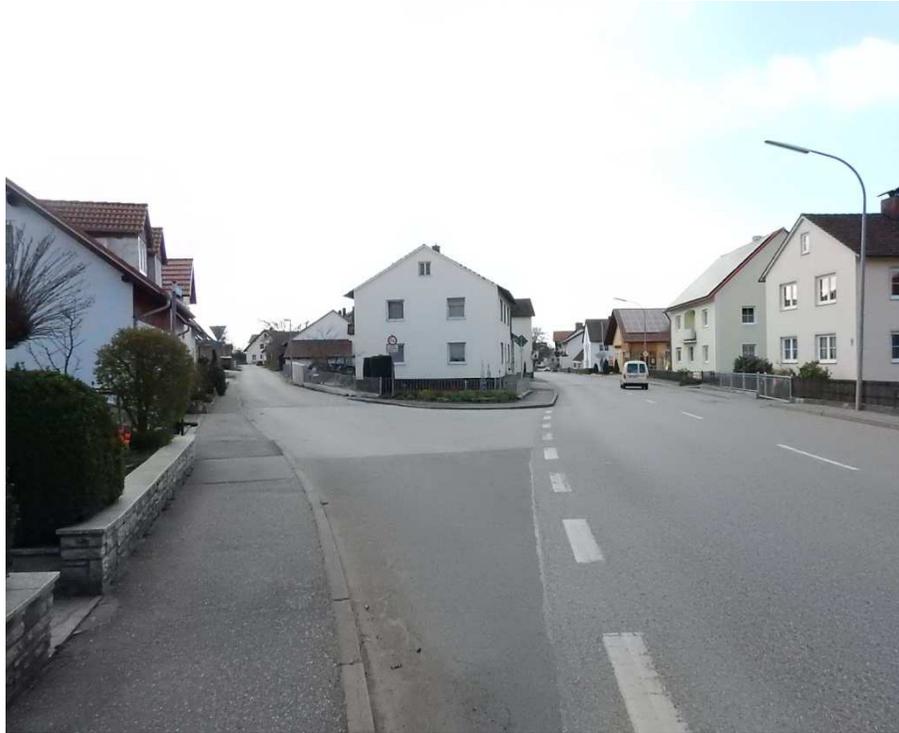
**Siegenburger Straße / Forstfeldweg.
Breiter ungegliederter Straßenraum.
Gehwege nicht abgesenkt
(Barrierefreiheit). Geringe
Freiraumqualität**

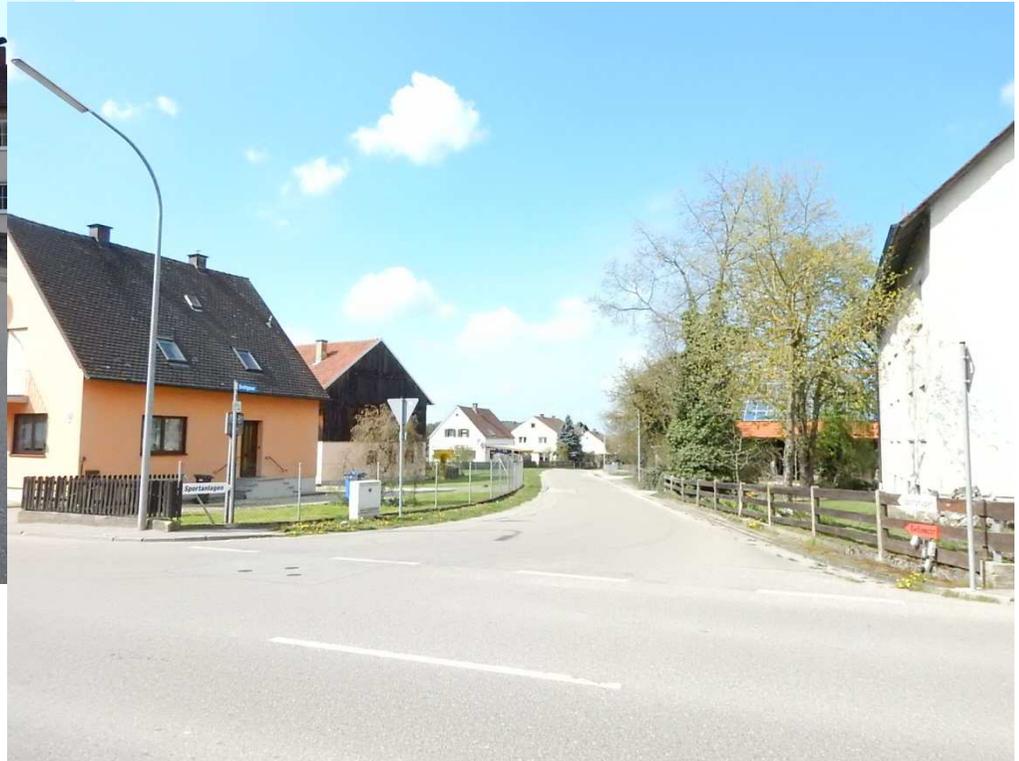
**Siegenburger Straße / Einmündung Drahtgasse.
Gehwege zu schmal, Anbindung fehlt. Ausfahrt
Unübersichtlich (Verkehrsspiegel)**

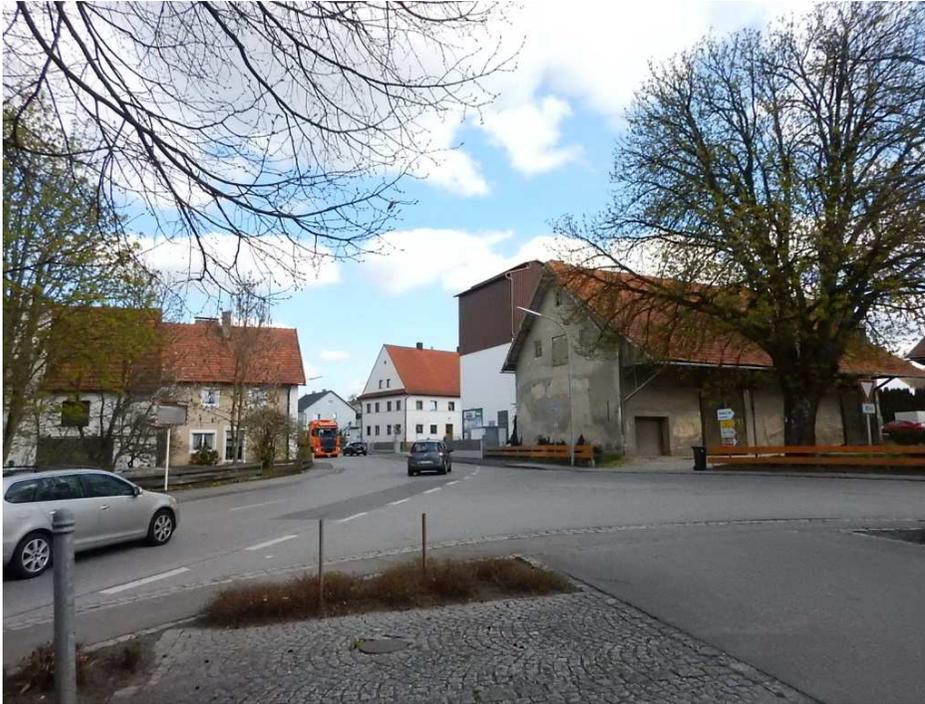
**Siegenburger Straße / Geibenstettener Straße.
Verkehrsraum dominant. Bereich hat Potenzial als platzartiger Dorfraum / städtebauliche „Mitte“**

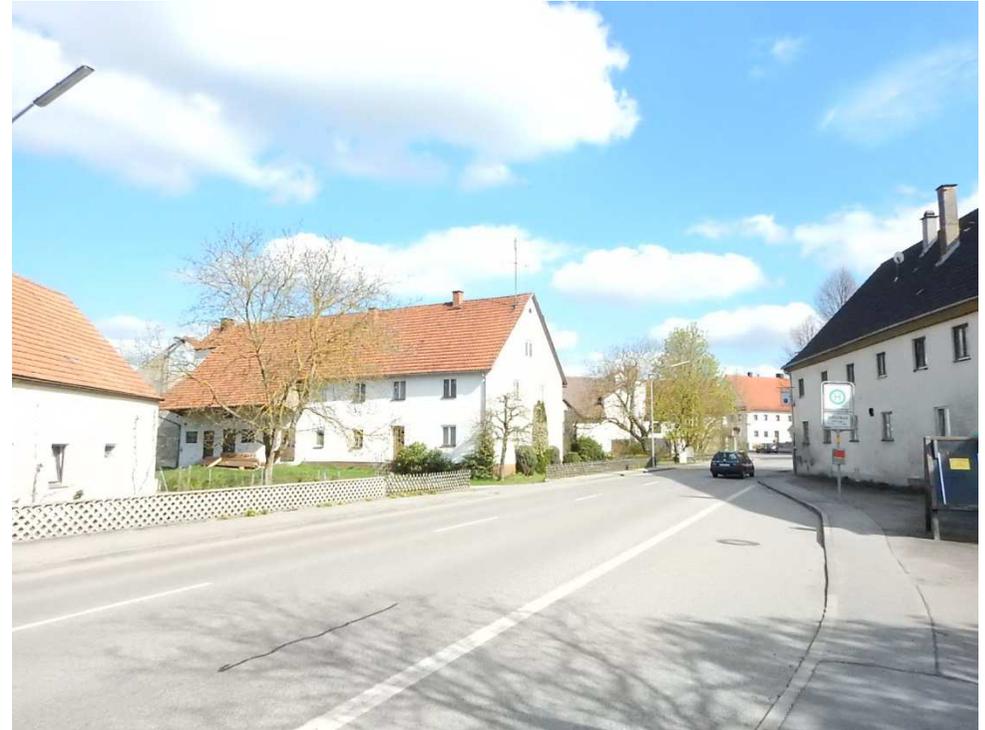
**Siegenburger Straße Höhe Gasthaus Lenker
Bushalte verstärkt überbreiten Straßenraum.
Gehweg am Eck sehr schmal, Parken schwer möglich**

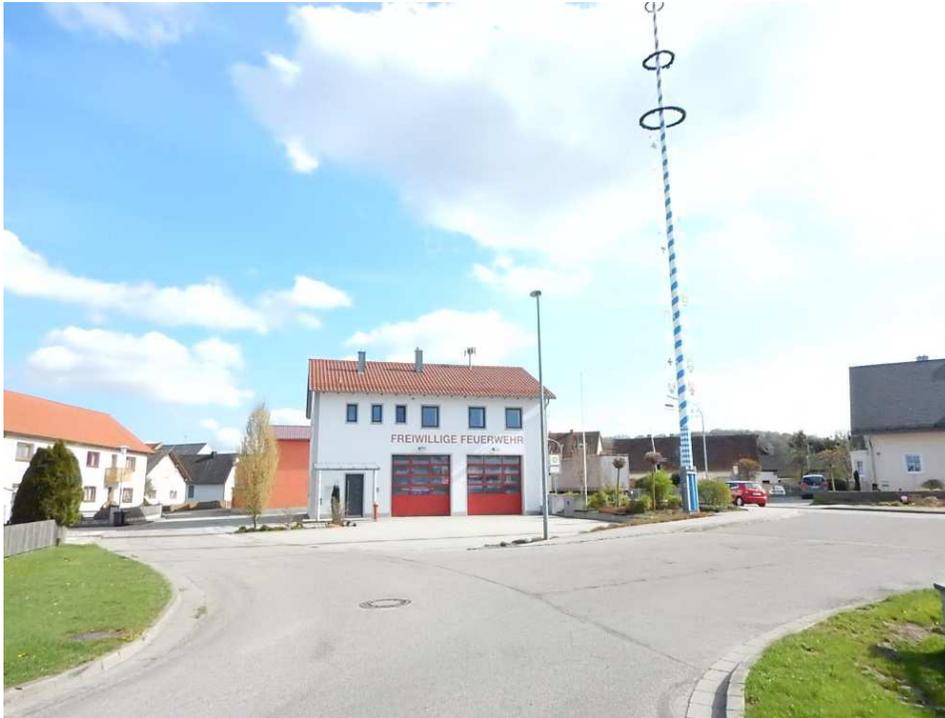
**Siegenburger Straße / Herrenholzstraße
Einmündungen ungegliedert.
Raumqualität wenig dörflich.
Gehwege in Siedlungsbereich nicht
angebunden.**

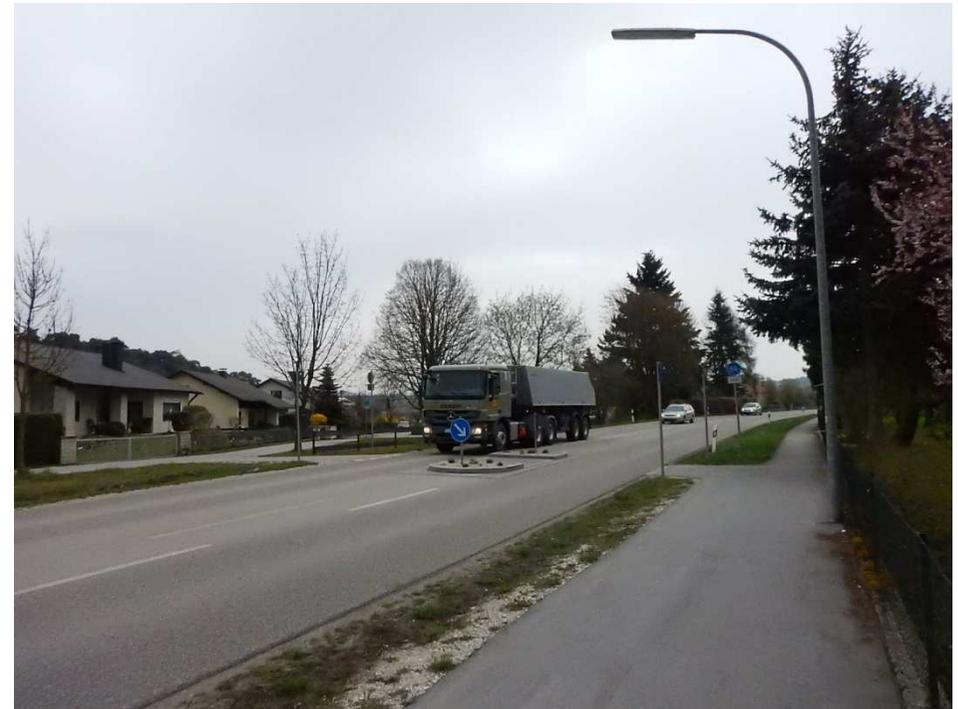
**Siegenburger Straße Ortseingang West.
Querungshilfe hat keine
geschwindigkeitsdämpfende Funktion.
Radweg endet hier. Straßenraum überbreit und
ungegliedert, verführt zu schnellem Fahren.**

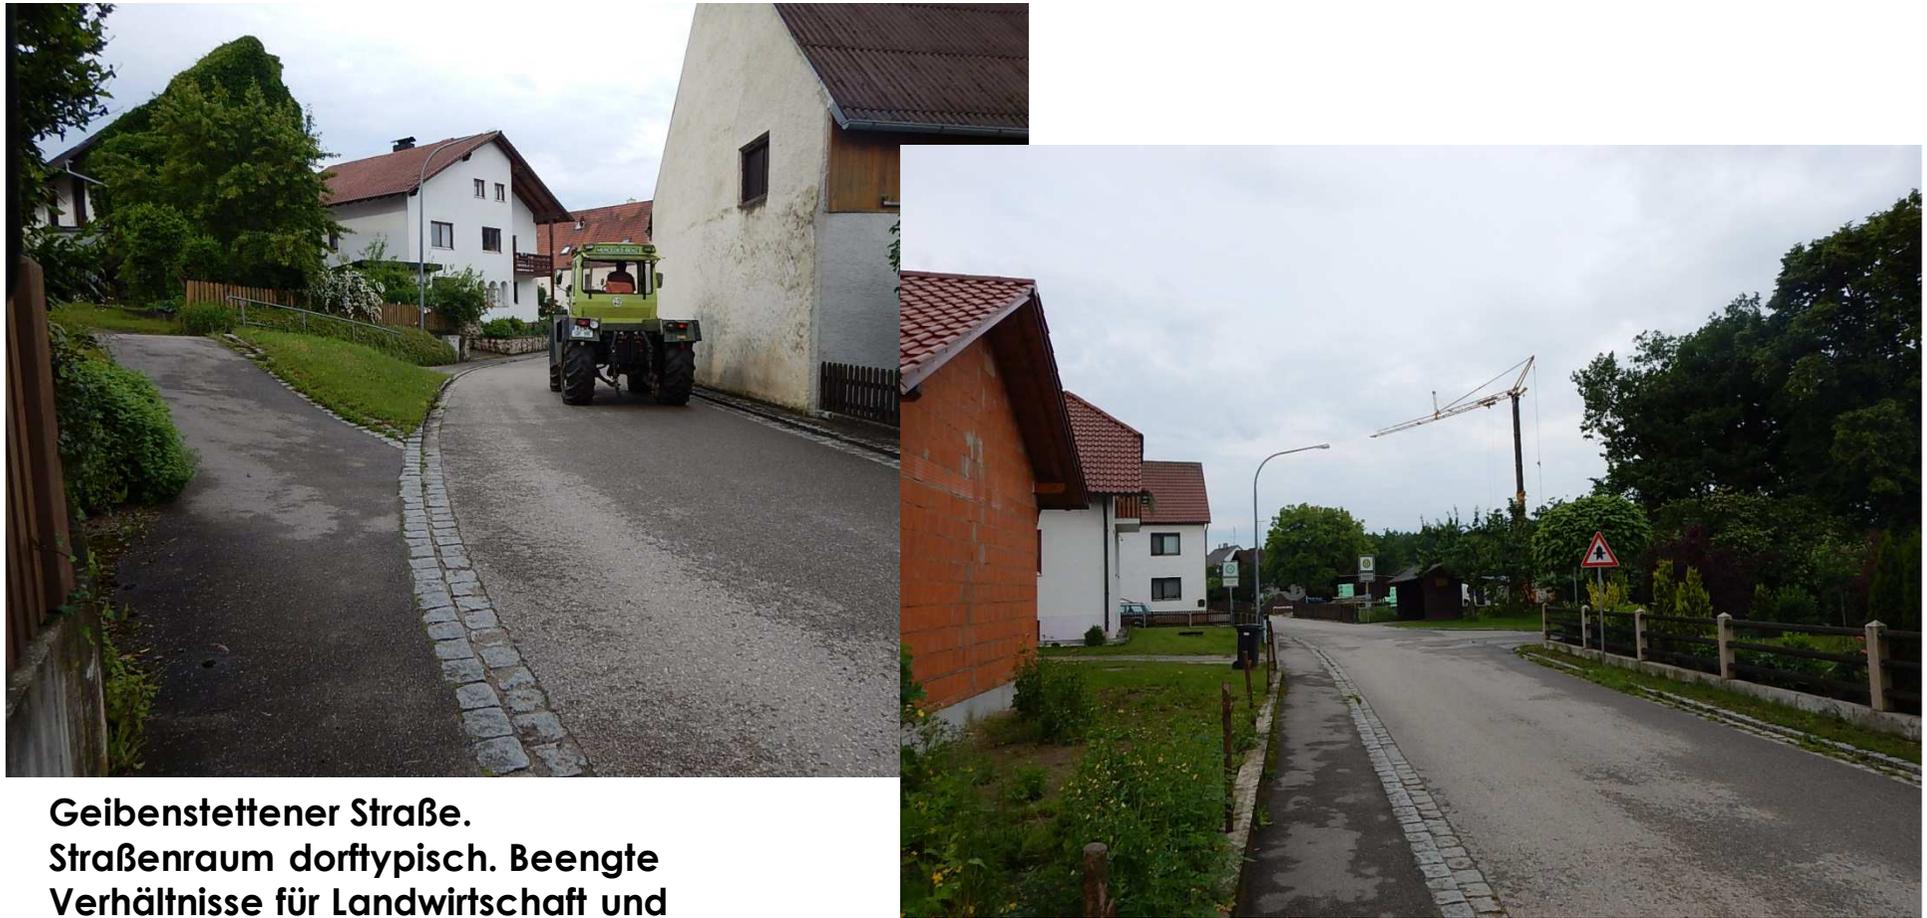
**Geibenstetter Straße.
Straßenraum dorftypisch. Beengte
Verhältnisse für Landwirtschaft und
hinterliegende Gewerbebetriebe/ Zufahrt
Hofstelle schwierig**

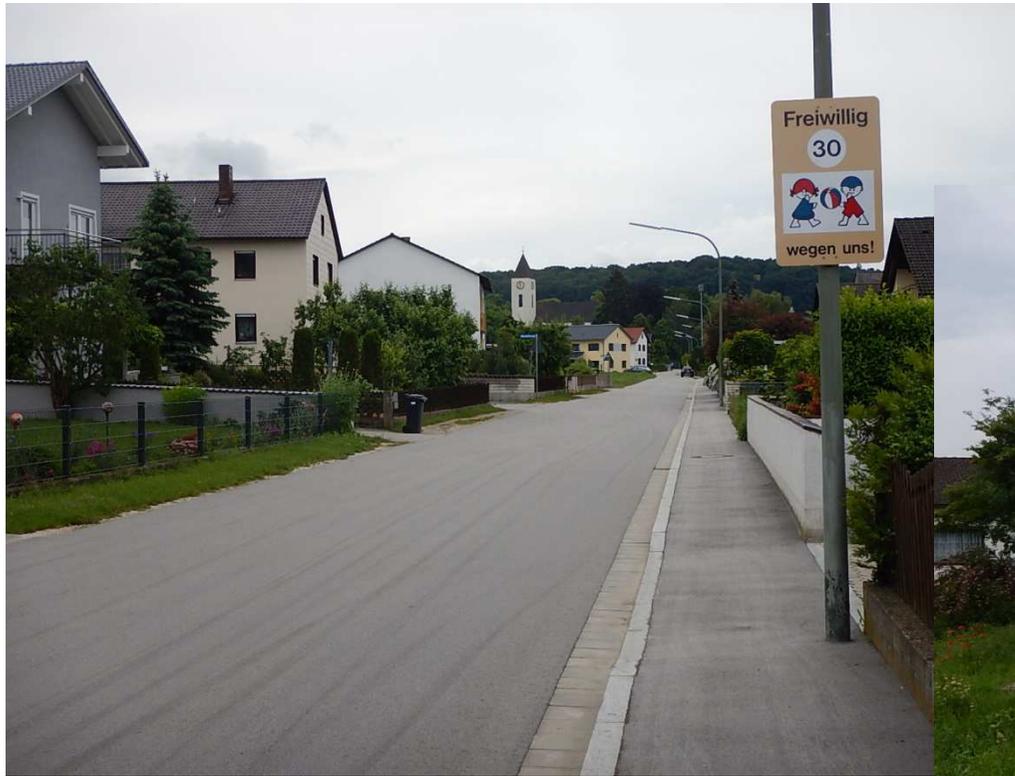
**Pfarrer-Meier-Weg
Breite geradlinige Straße begünstigt
hohe Geschwindigkeit**

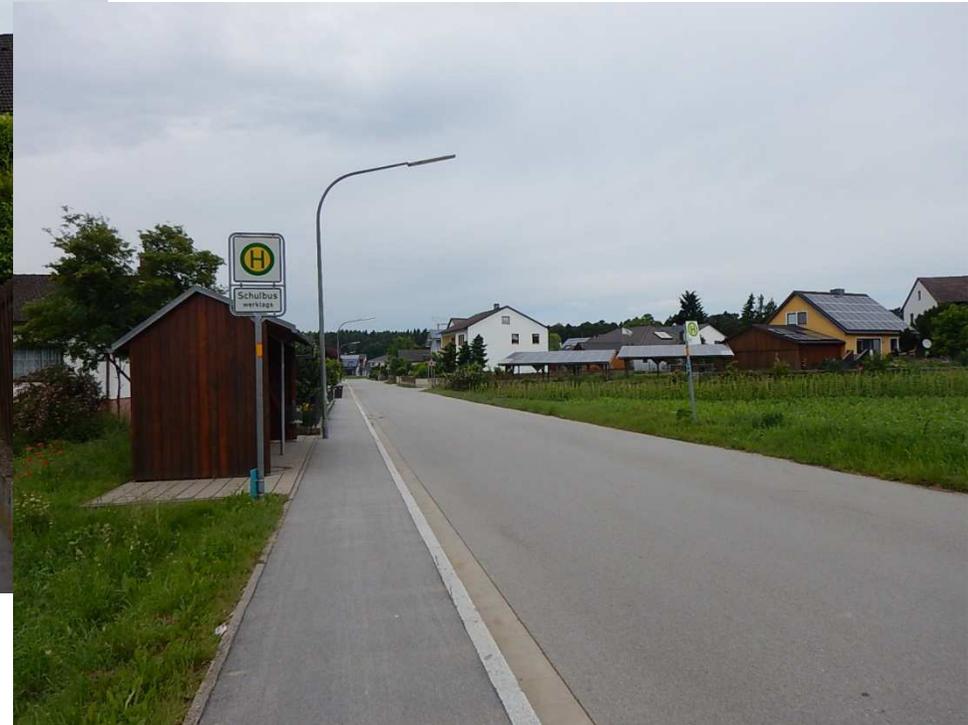
**Pfarrer-Meier-Weg –
Baulücke noch entwickelbar /
Potenzial für alternative Linienführung ?**

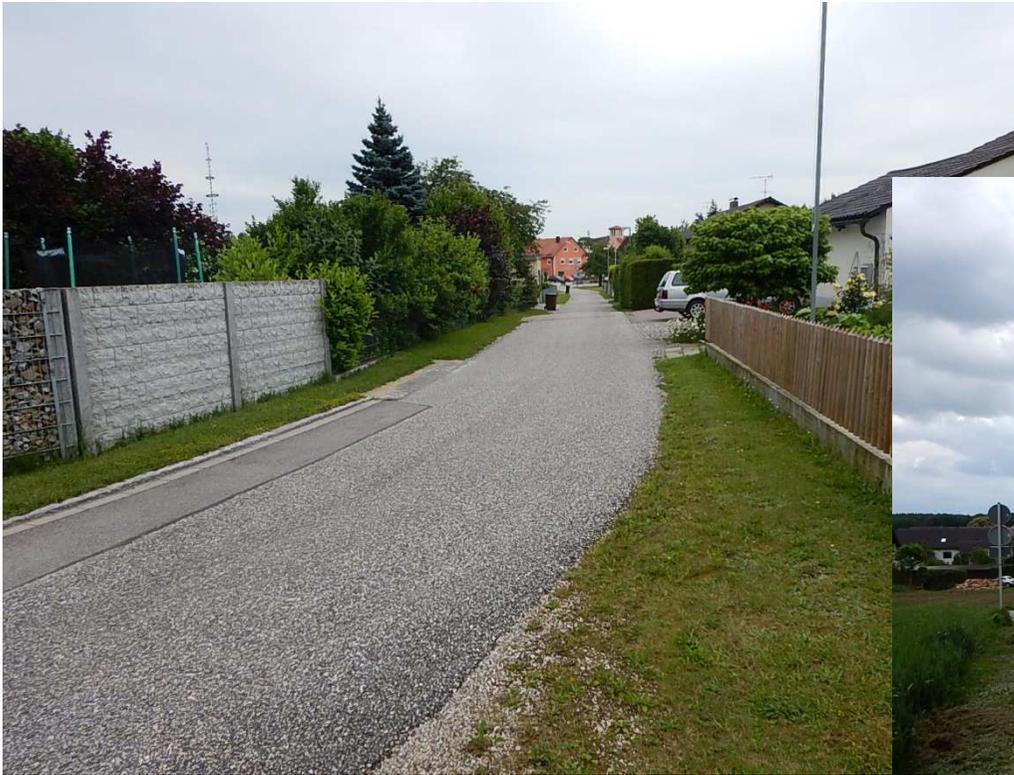
**Hopfenhallenweg.
Dorfgemäße, gering befahrene Straße.
Seitenbereiche mit Grün , lockere
Übergänge zu Privatgärten**

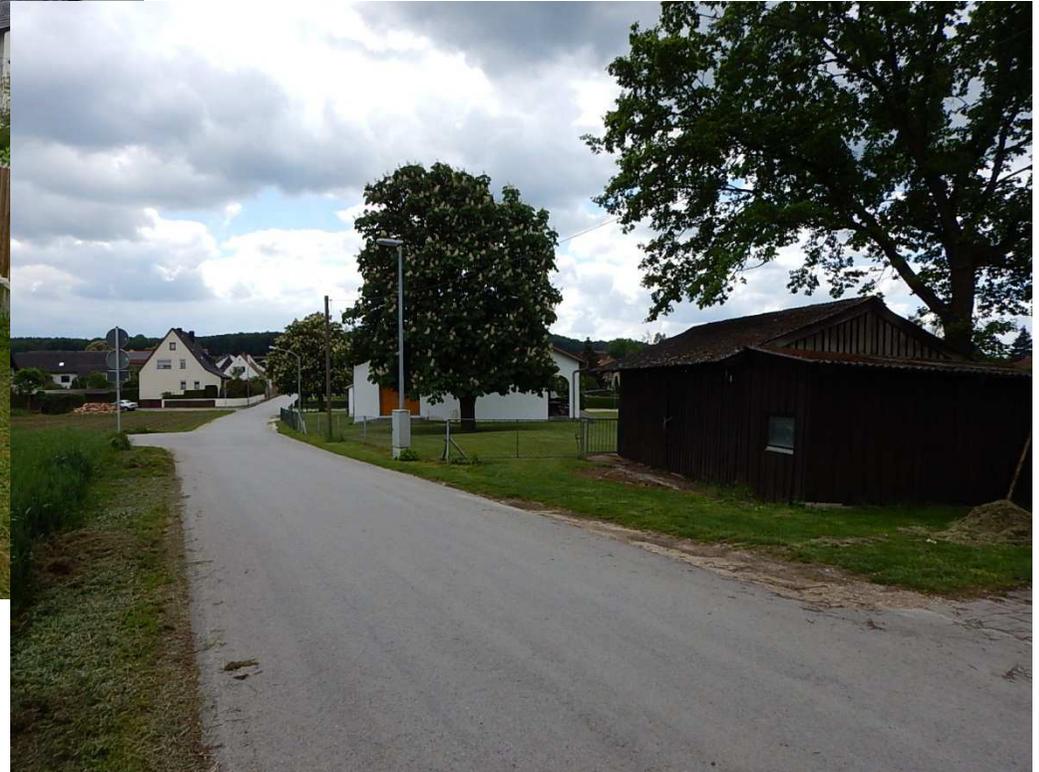
**Drahtgasse am Sportzentrum. Straße zeitweise stark
frequentiert.
Fußweg oder begehbarer Seitenbereich zum Dorf
fehlt abschnittsweise.**

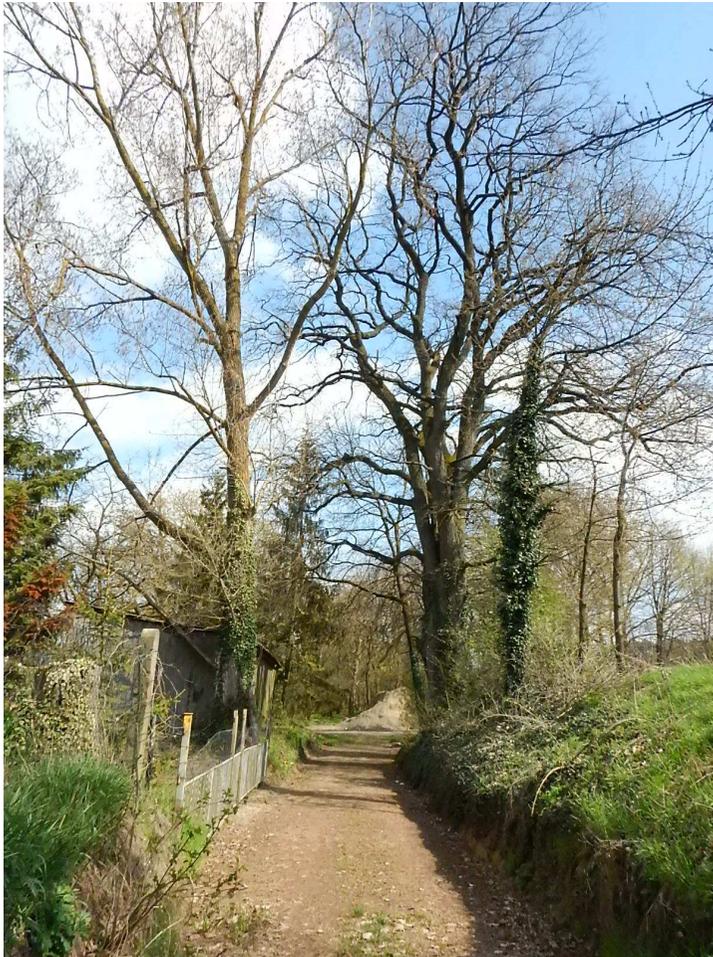
**Hussenweg Richtung Wittmann-Kapelle
Hohlweg mit altem Baumstand. Hoher
Erlebniswert, geringer Befestigungsgrad
dorfgemäß.**

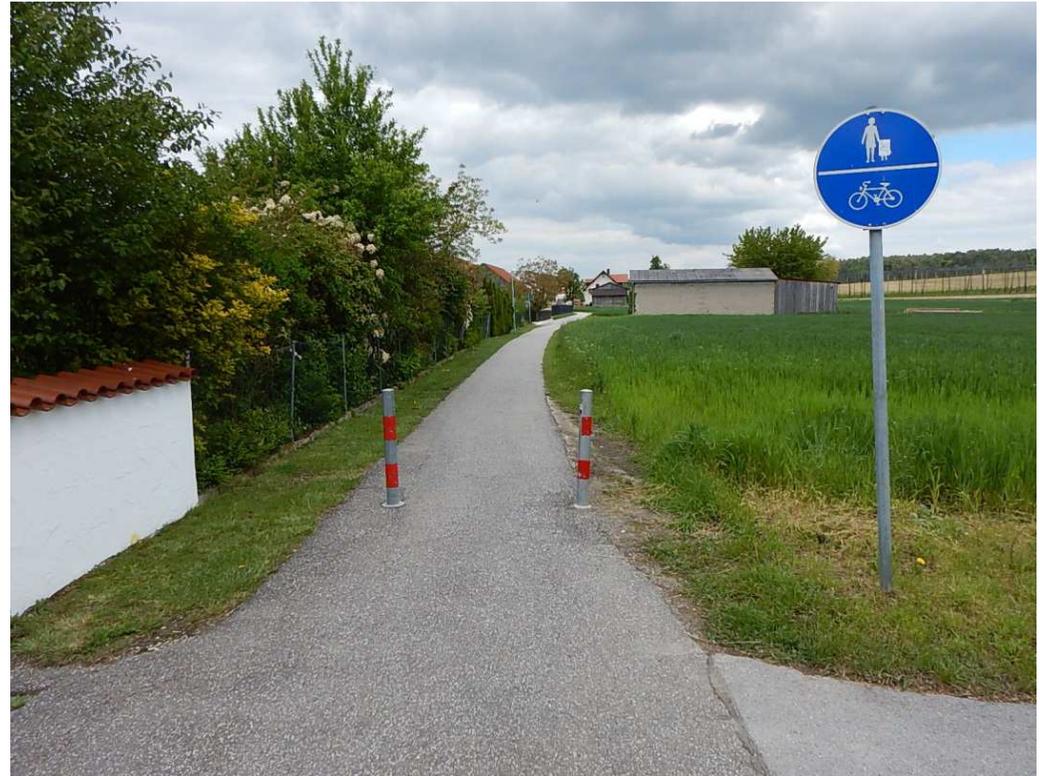
**Forstfeldweg. Attraktiver und wichtiger
Ortsrandweg ohne Pkw-Verkehr.**

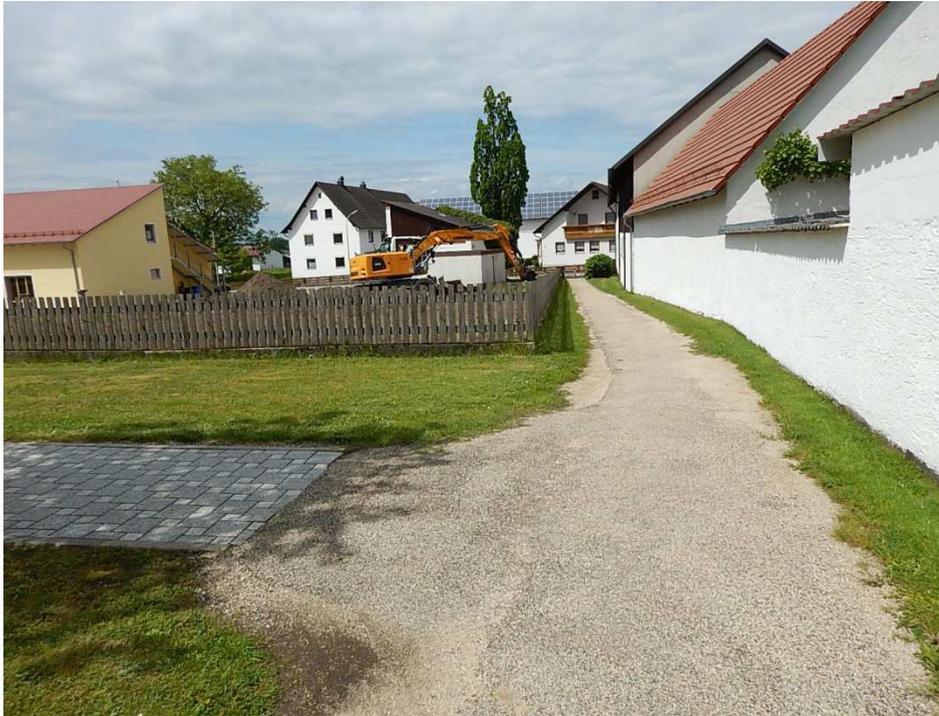
**Fußweg Kirche zur Geibenstettener Straße.
Lockere, dorfgemäße Seitenbereiche und
Einfriedungen. Asphalt bei Sanierung ggf.
durch Pflaster ersetzen.**

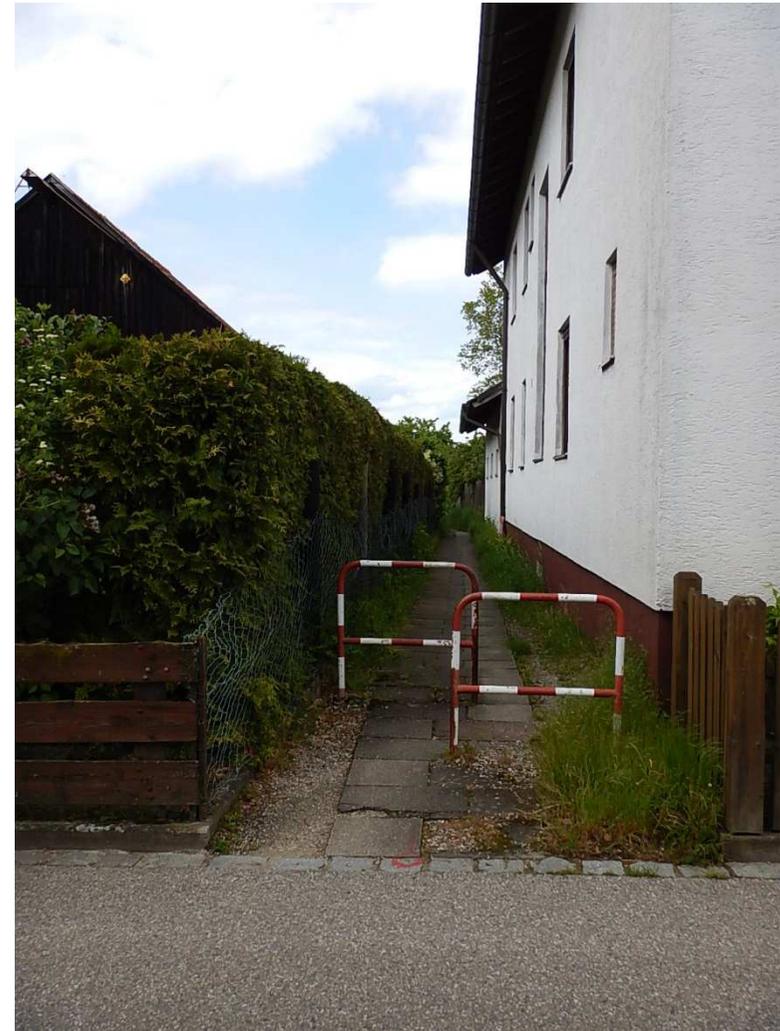
**Gasserl Richtung Hopfenhallenweg.
Belag erneuerungsbedürftig. Beleuchtung
fehlt.**

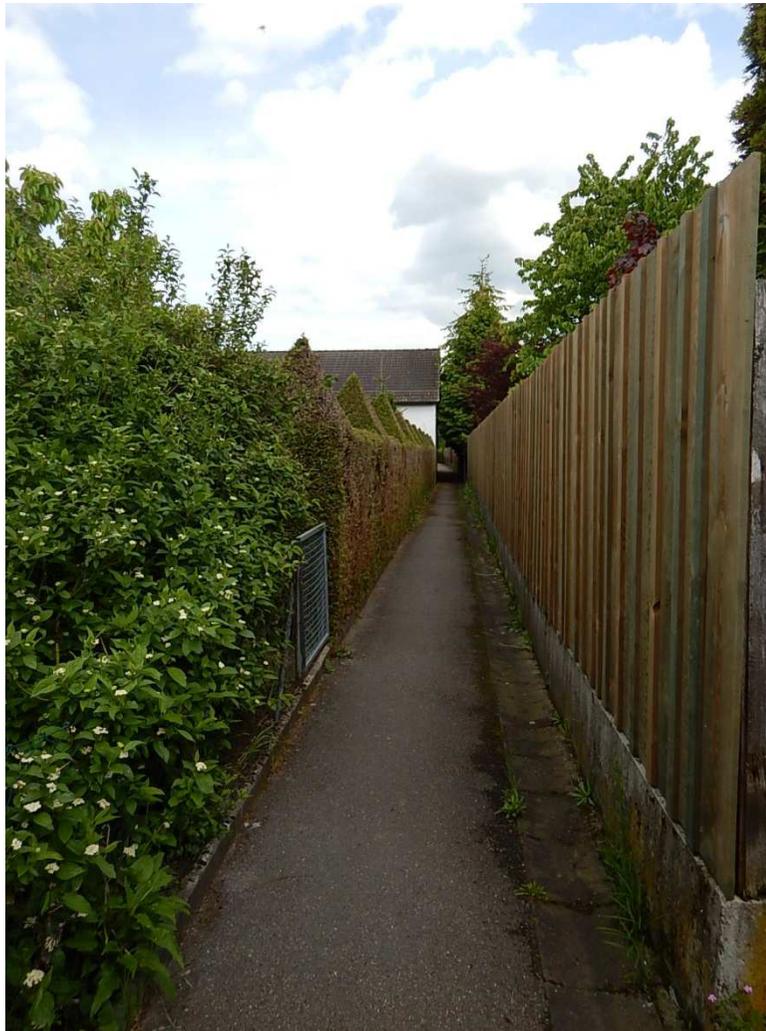
**Gasserl Richtung Siegenburger Straße.
Teilweise beengt durch Hecken, Gehölze,
ausreichende Beleuchtung fehlt.**

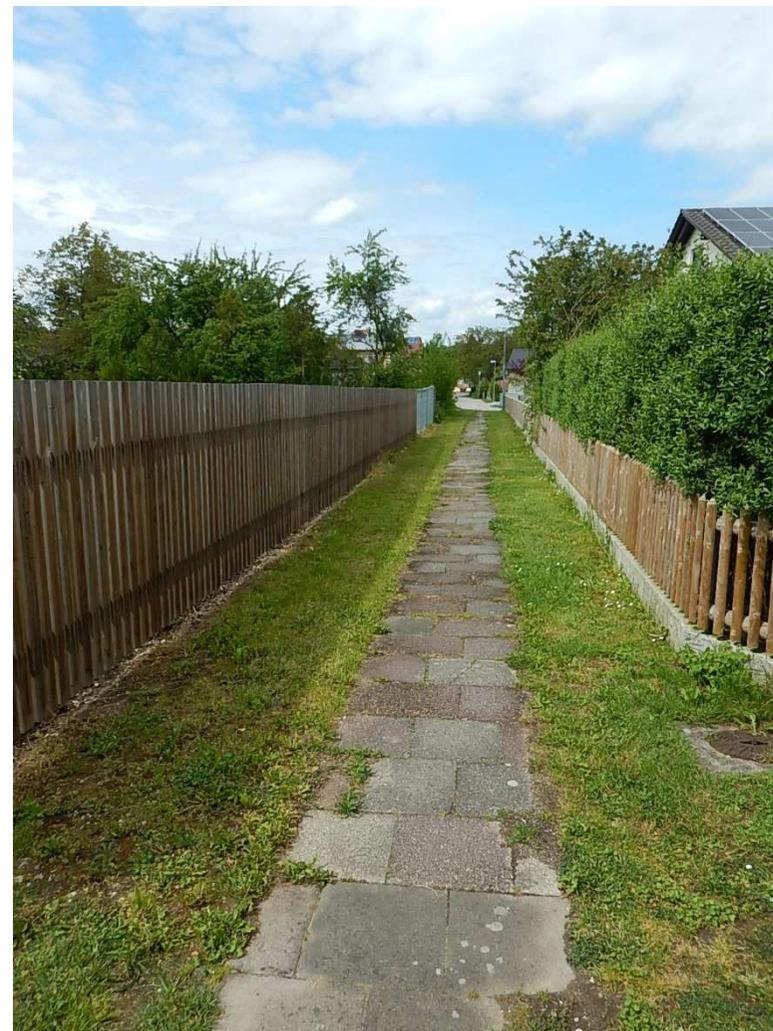
**Gasserl Richtung Hopfenhallenweg.
Belag erneuerungsbedürftig. Beleuchtung
fehlt. Lockere, aufgeweitete Seiten-
bereiche mit dorfgemäßen Einfriedungen**

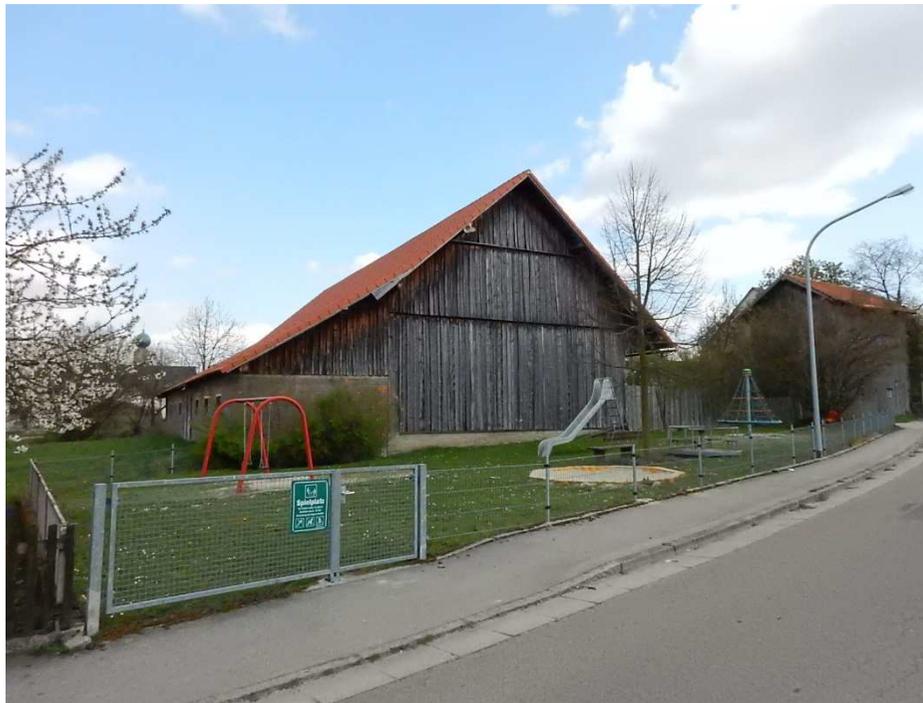
Spielplatz an der Drahtgasse. Eingeschränkte Freiraum- und Aufenthaltsqualität. Angebote weitgehend für nur Kleinkinder. Lage an teilweise stark frequentierter Straße.

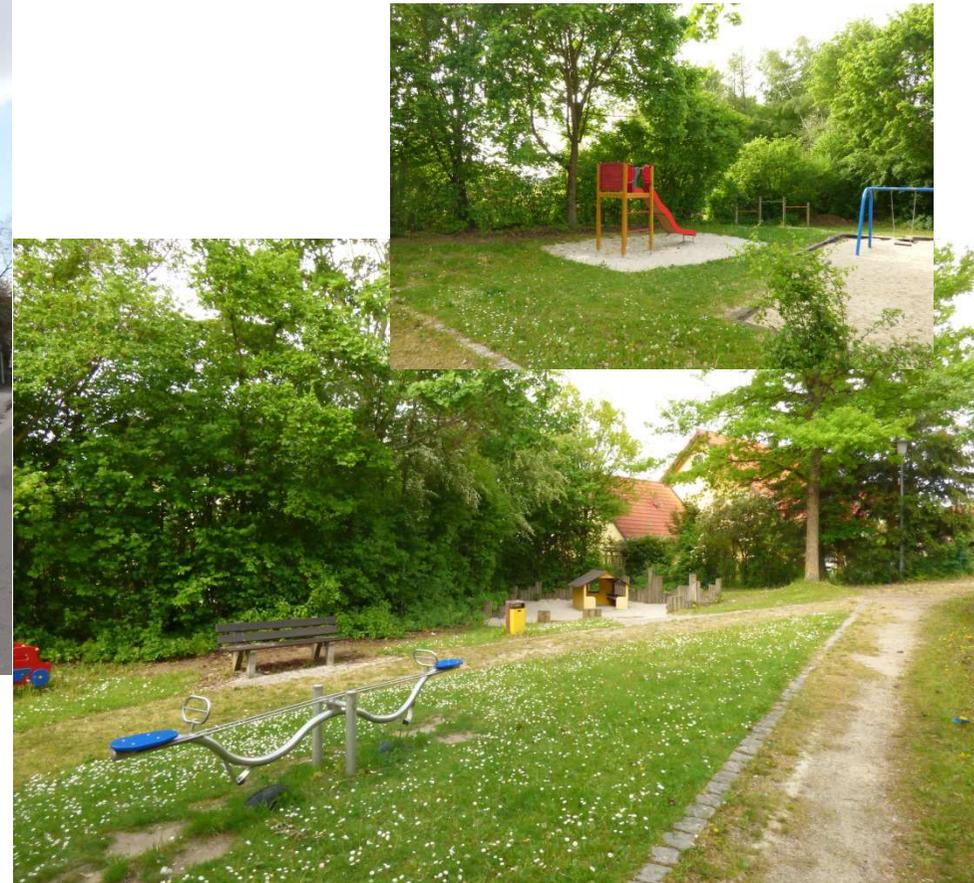
Spielplatz im Baugebiet „Karpfenstein“. Gutes Angebot, eingegrünte Anlage mit hohem Freizeitwert. Dorfgemäße wassergebundene Wegebefestigungen.

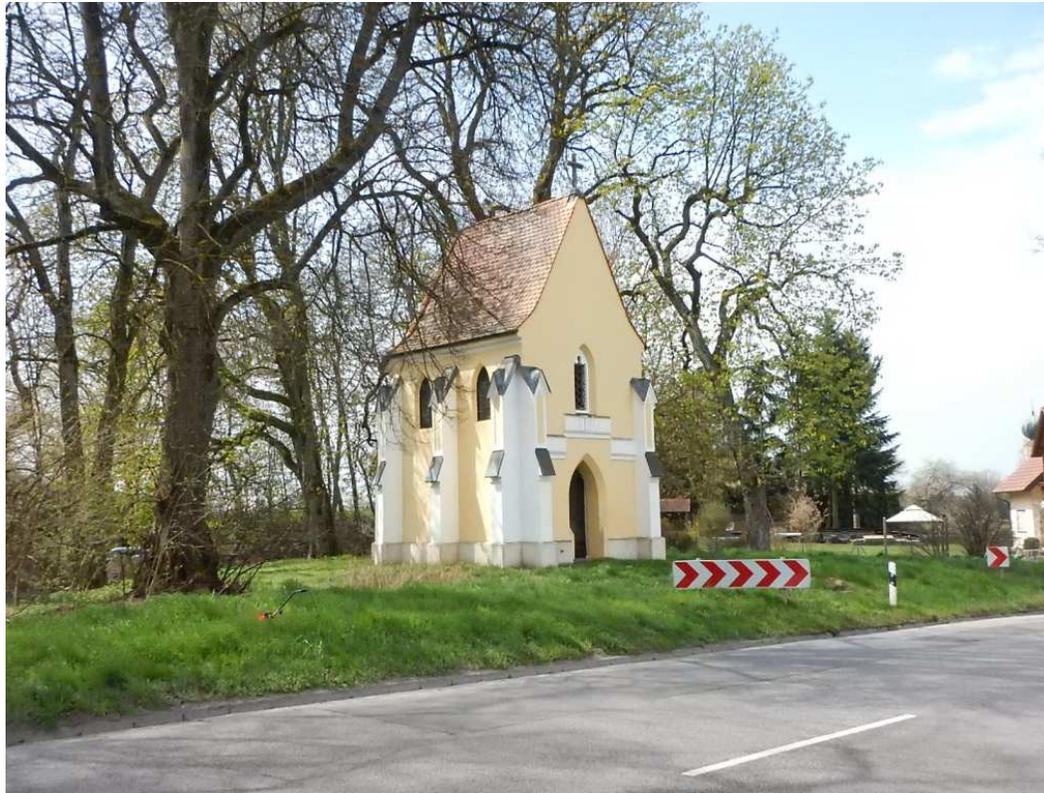
**Umfeld Wittmann-Kapelle.
Fußläufiger Zugang fehlt. Aufenthalts- und
Rastmöglichkeit fehlt.
Hoher Erlebniswert durch Lage in Grünzug
mit alten Bäumen.**

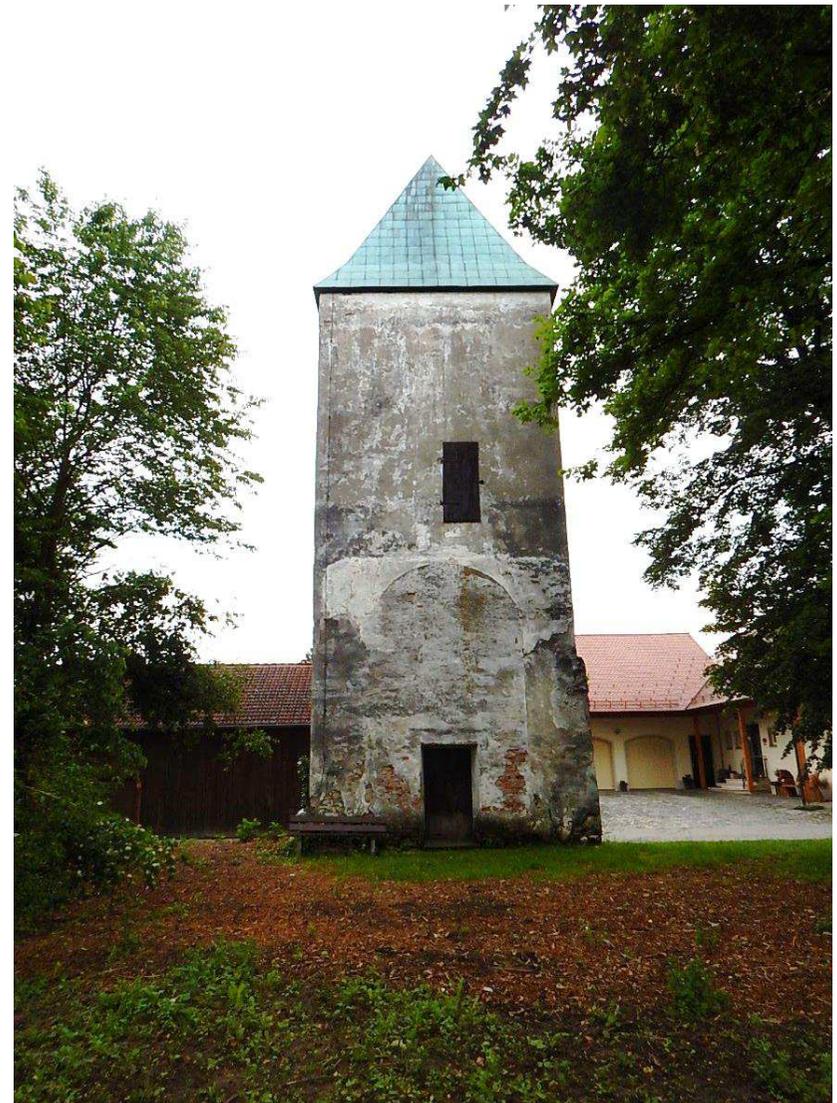
**Umfeld „Alter Turm“.
Geringe Aufenthaltsqualität durch
langjährige Nutzungsaufgabe
Großbaumbestand erhaltenswert.**

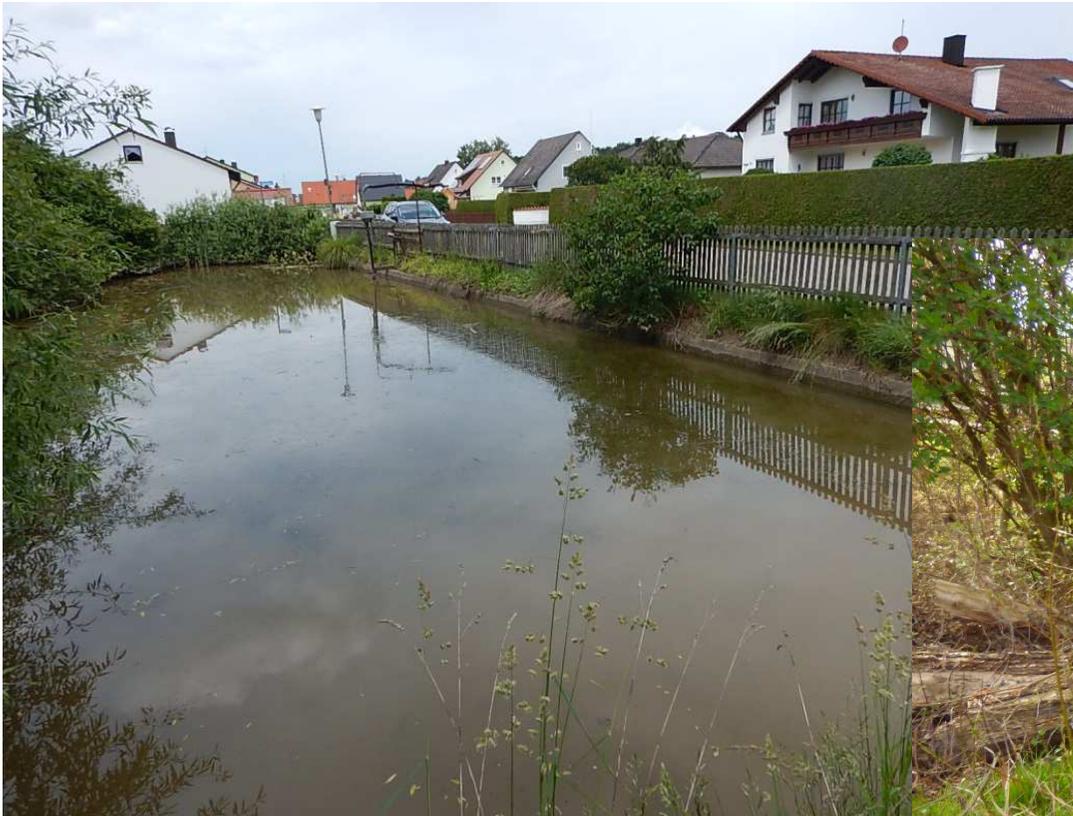
Drahtweiher
Stark beeinträchtigte Freiraumqualität,
Uferverbau, Abzäunung, erhebliche
Eutrophierung.
Konkurrierende Nutzungsabsichten
(Freiraumnutzung / landwirtschaftliche
Nutzung)

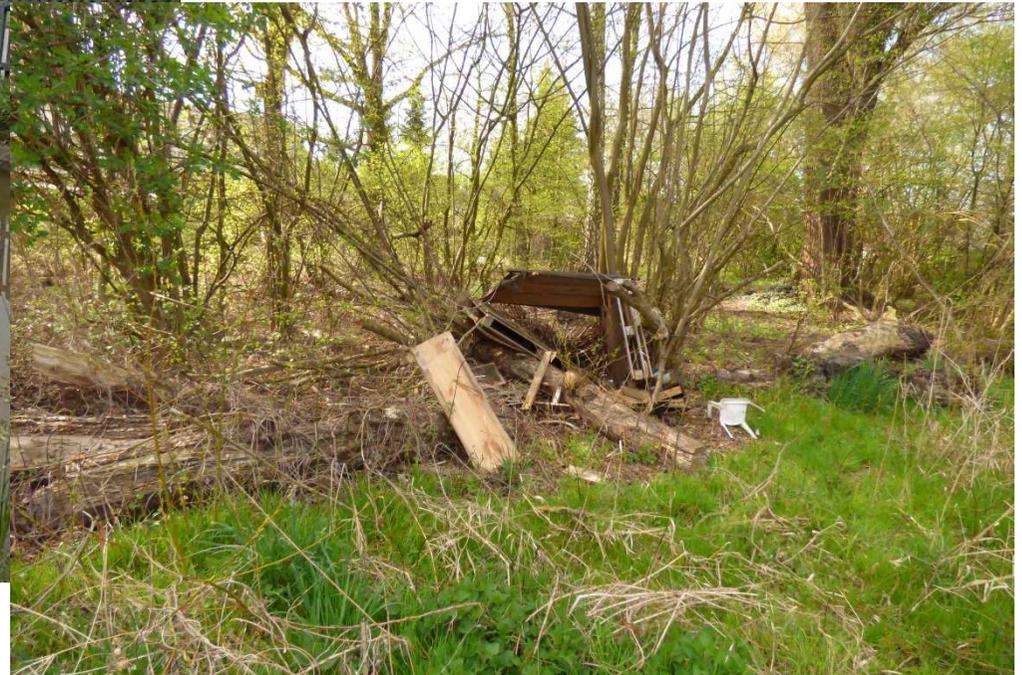
**Südlicher Bereich stark zugewachsen,
nicht nutzbar, mit Ablagerungen,
Schnittgutabfällen.**
Hohes Entwicklungspotenzial als
innerörtlicher Freiraum.

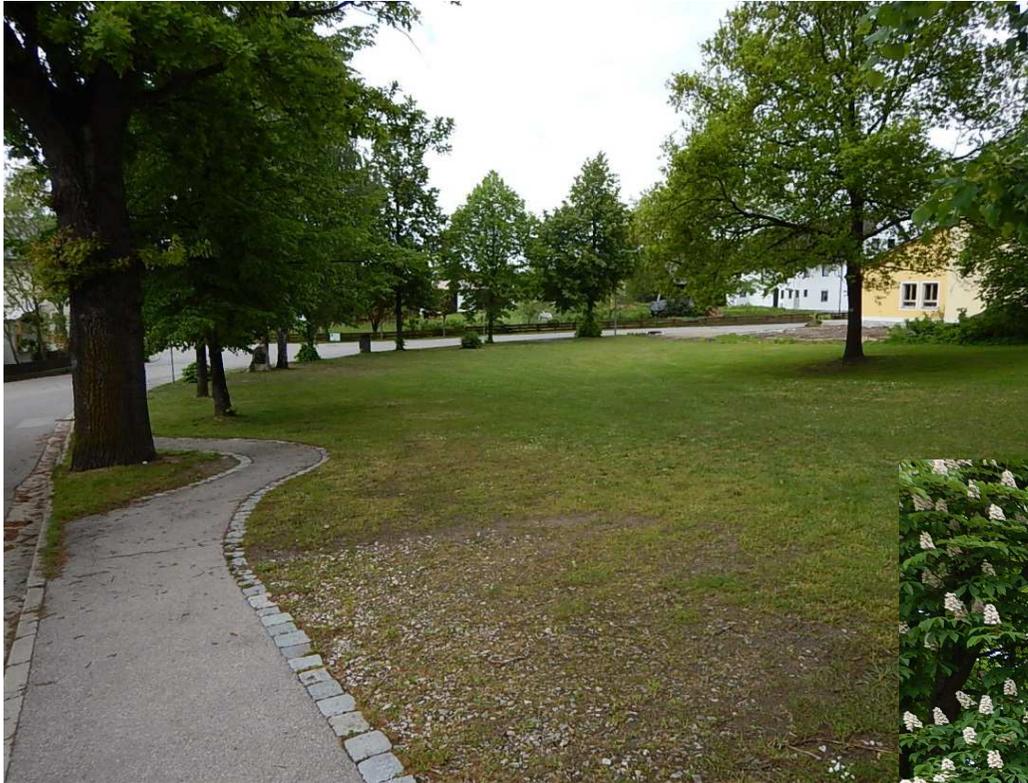
**Freiflächen Umfeld Kirche St. Vitus
Wichtiger innerörtlicher Freiraum,
vielfältig nutzbar, hoher Erlebnis- und
Aufenthaltswert.**
