DORFERNEUERUNG MÜHLHAUSEN

*TG-Vorstandssitzung
am
05. Juli 2016*

Zwischenstand Vorbereitungsplanung Dorferneuerung

Bestandsaufnahme | Bewertung

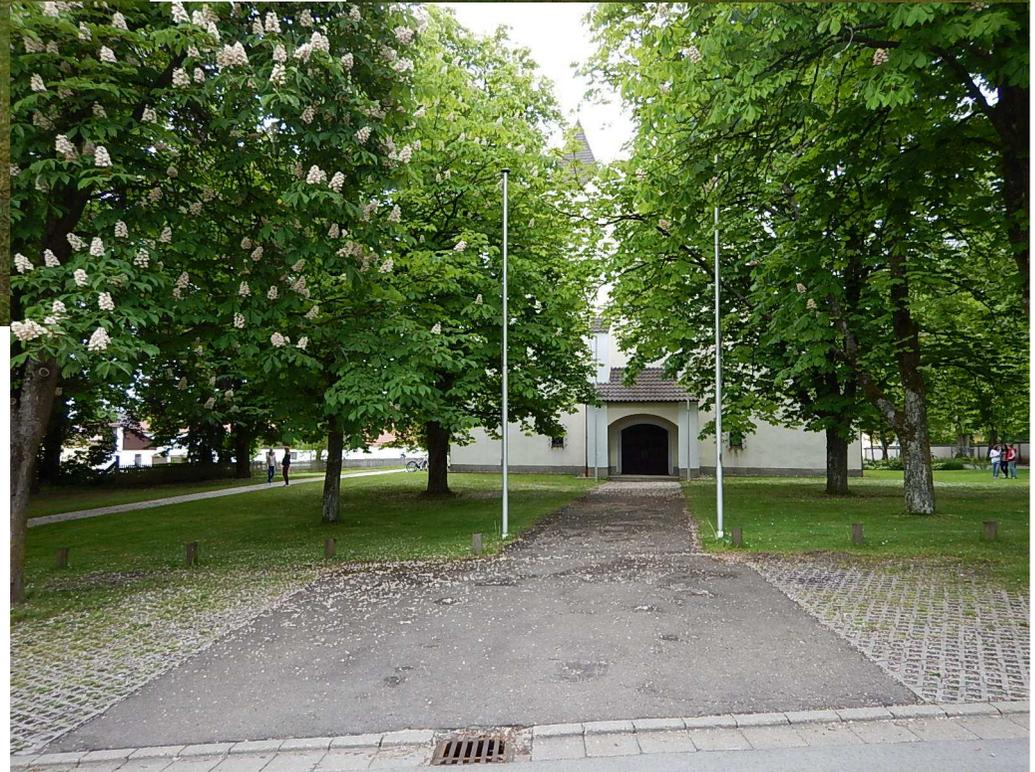
**Defizite in Freianlagengestaltung / Nutzungen.
Parkplatzdruck / Barrierefreiheit**

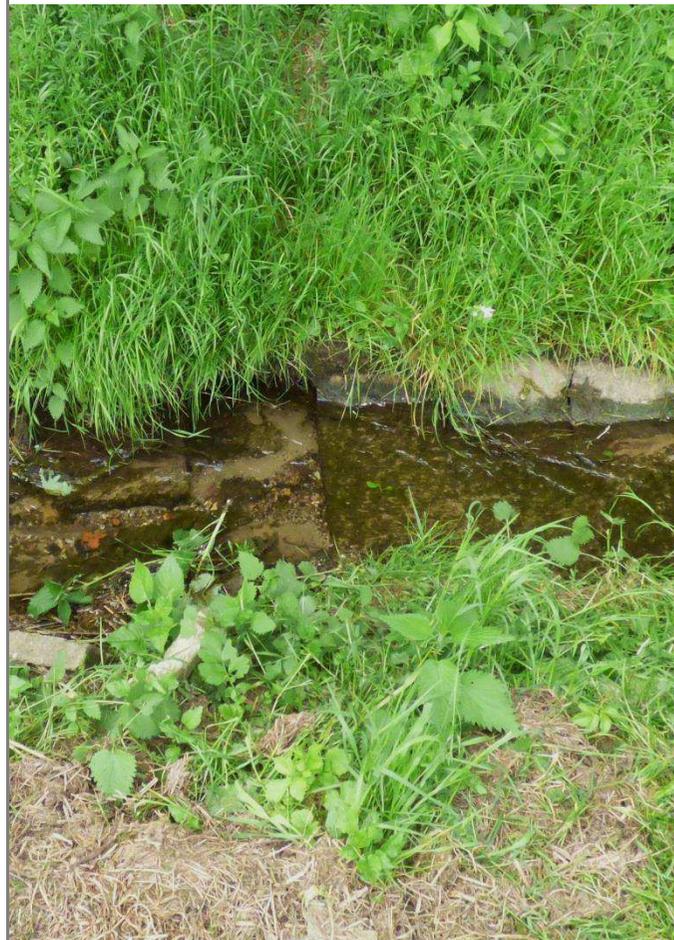
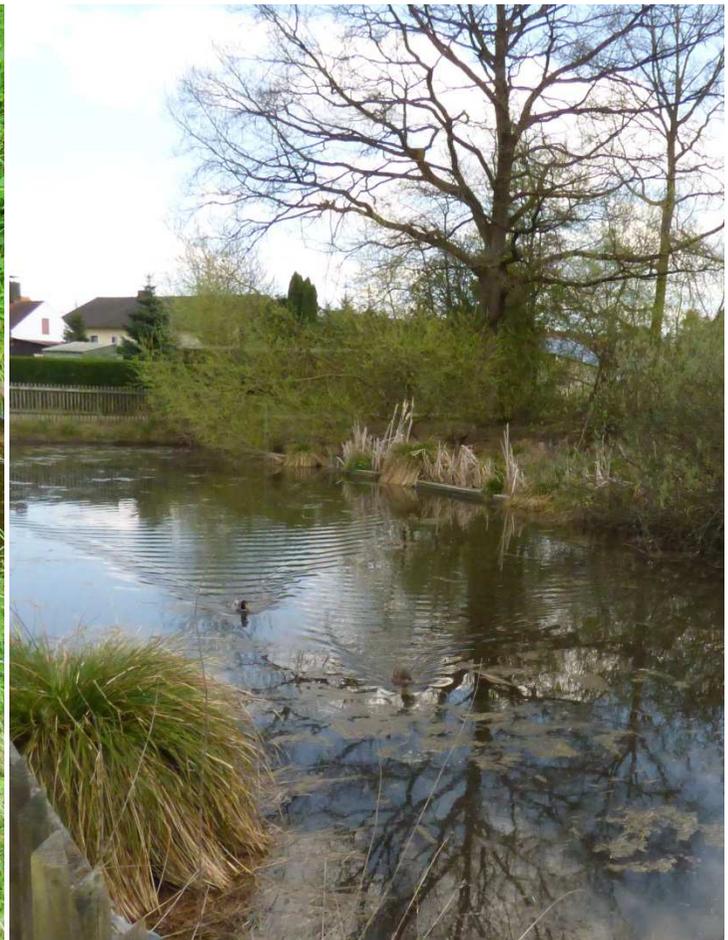
**Drahtweiherr Ufer
verbaut, stark verlandet
und eutrophiert**

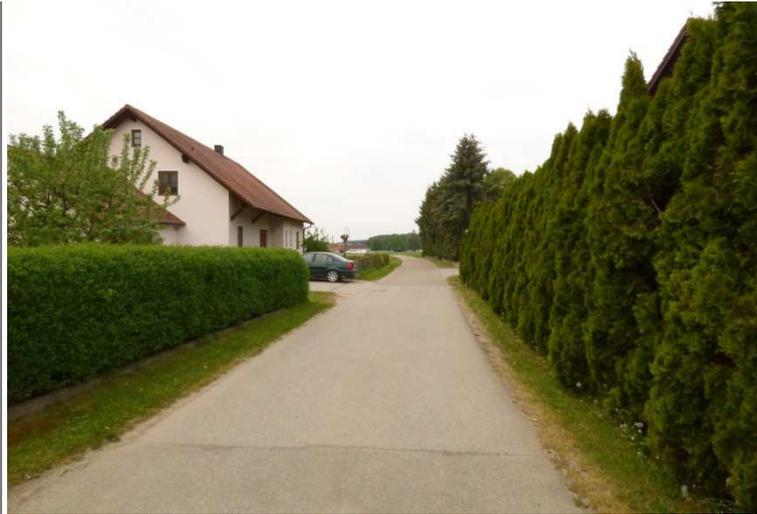
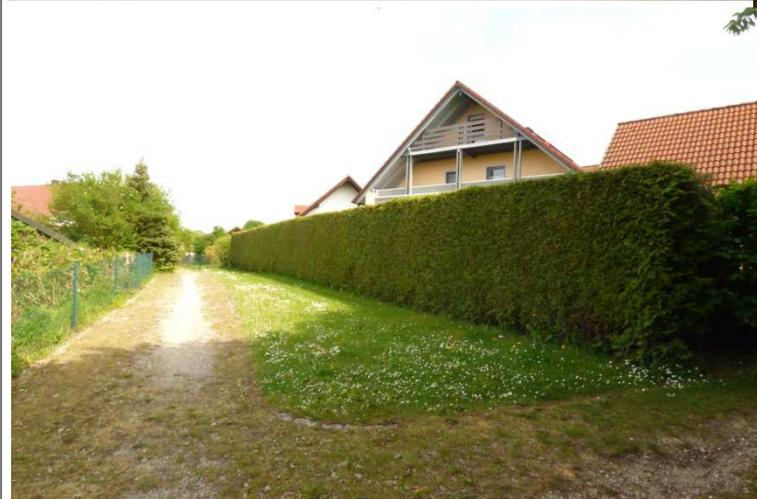
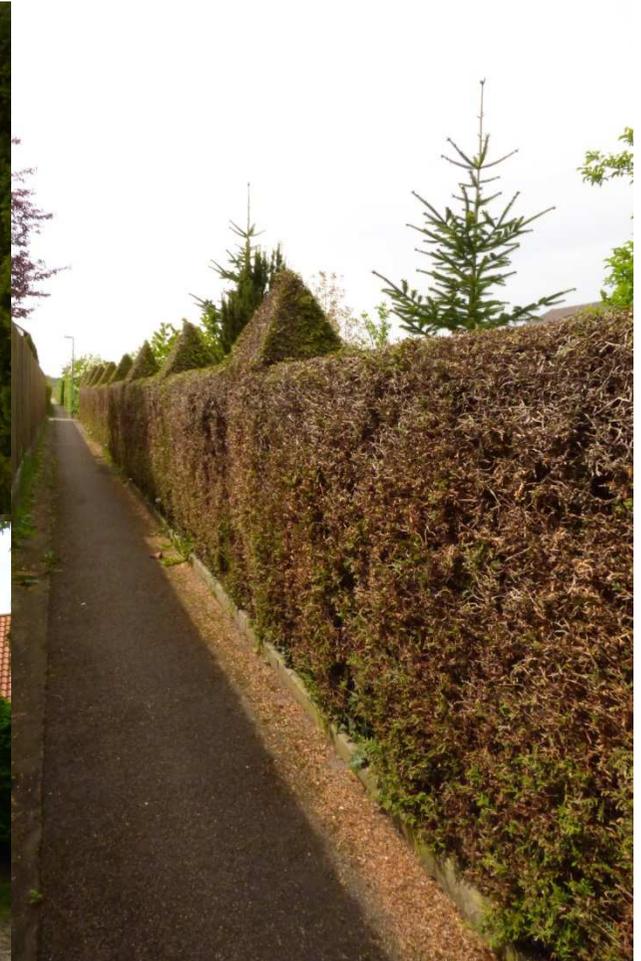
**Nicht dorfgemäße
Eingrünungen**

**Abschottende Wirkung
zum öffentlichen Raum.
Strenge, städtische
Formen.
Verwendung nicht
dorftypischer Pflanzen
und Sträucher.**
